ANALISA PENGARUH KEKERASAN DAN STRUKTUR MIKRO TERHADAP KEGAGALAN VELG MOBIL BERBASIS ALUMINIUM ALLOY

Guruh A.Syahputra¹, Bustami Syam², Tugiman³, Farida Ariani⁴, Mahadi⁵, Ikhwansyah Isranuri⁶

^{1,2,3,4,5,6}Departemen Teknik Mesin, Fakultas Teknik, Universitas Sumatera Utara

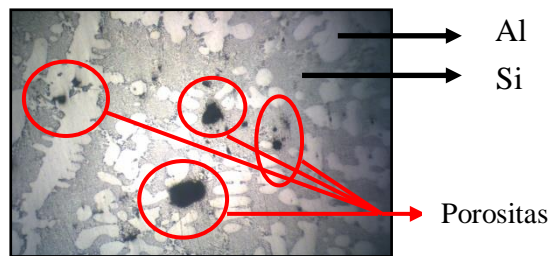
Gambar 4. Mikrostruktur spesimen yang terdeformasi plastis dengan 200 x pembesaran

Pada gambar 4 yang dilingkari merah terdapat porositas. Alasan ini yang memungkinkan penyebab terjadinya velg mengalami deformasi plastis. Porositas merupakan cacat produk cor yang dapat menurunkan kualitas hasil coran. Salah satu penyebab terjadinya porositas pada penuangan aluminium adalah perbedaan suhu yang sangat tinggi antara cetakan dengan logam cair yang dituang. Proses pembekuan diawali pada bagian logam cair yang lebih dahulu mengenai dinding cetakan.

Hal ini diakibatkan oleh suhu dinding cetakan yang sangat rendah dibandingkan dengan suhu logam cair. Pembekuan yang cepat dan proses pendinginan yang tidak merata mengakibatkan sejumlah gas terperangkap, sehingga terbentuk pori. Porositas oleh gas dalam benda cetak paduan aluminium silikon akan memberikan pengaruh yang buruk pada kesempurnaan dan kekuatan dari benda tuang tersebut. Cacat ini dapat dihindari dengan penuangan logam yang cukup temperaturnya, mengontrol jumlah gas yang dihasilkan oleh material.

3. Foto mikro dilakukan dengan 100 x pembesaran dan 200 x pembesaran. Pada spesimen yang normal setelah di uji dengan foto mikro tidak terdapat porositas sedangkan spesimen yang terjadi

deformasi plastis terdapat porositas yang terlihat pada gambar 4.7 yang dilingkari merah. Alasan ini yang memungkinkan penyebab terjadinya deformasi plastis pada velg.

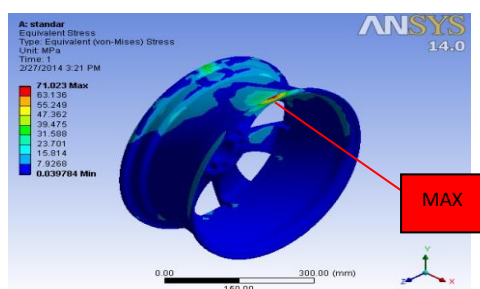
Gambar 6. Distribusi *Equivalent Stress*

Tegangan maksimum yang terjadi adalah sebesar 71,023 MPa dan tegangan minimum yang terjadi sebesar 0,039784 MPa. Hal ini ditandai dengan kontur warna merah yang mendapat konsentrasi tegangan. Selanjutnya distribusi tegangan menjalar sesuai dengan warna sampai ke daerah yang paling aman yaitu daerah yang ditunjukkan dengan warna biru yang terlihat pada gambar 6

Pada gambar 6 memperlihatkan hasil *Equivalent Stress*.
