PENATAAN JALUR PEJALAN KAKI BERDASARKAN AKTIVITAS PENGGUNA KORIDOR PADA KORIDOR SEI RAMPAH

Dwira Nirfalini Aulia¹, Fabiani Novitasari²

^{1,2}Program Studi Magister Teknik Arsitektur Fakultas Teknik Universitas Sumatera Utara
Jl. Perpustakaan St. J07 Building, Medan, 20155, Indonesia
Email: ¹dwira_aulia@yahoo.com, ²fabianinovitasarii@gmail.com

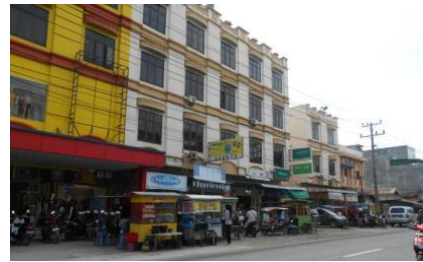
Gambar 5. Jalur Pejalan Kaki pada Ruko Baru Koridor Sei Rampah

Pada bagian ruko yang baru, jalur pejalan kaki sudah bisa dimanfaatkan karena kondisi pedestriannya yang sudah baik. Namun jalur pejalan kaki pada ruko baru juga kurang efisien

dikarenakan banyak pedagang kaki lima berjalan pada lahan yang seharusnya digunakan sebagai jalur pejalan kaki ini (Gambar 5).

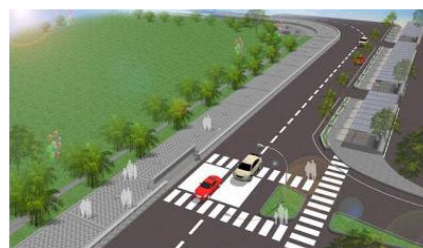
Gambar 7. Konsep Sirkulasi Pejalan Kaki di Kota

Sirkulasi pejalan kaki direncanakan untuk bisa dilalui oleh semua anggota masyarakat termasuk para penyandang cacat. Selain itu dilengkapi dengan perabot jalan seperti lampu, tempat sampah tempat duduk, halte, papan reklame dan lain lain. Pada jalur pedestrian, trotoar dilengkapi dengan jalur untuk penyandang cacat dengan material *guiding block* yang bertekstur kasar (Gambar 7).

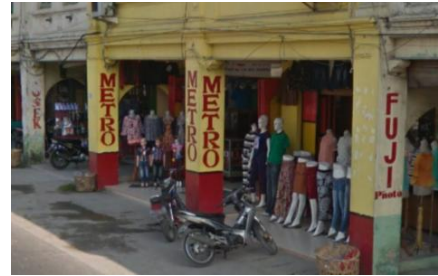
Gambar 12. Kondisi Eksisting Jalur Pejalan Kaki pada Segmen I Koridor Sei Rampah

Selain itu, jalur pedestrian ada yang dimanfaatkan toko sebagai etalase pajangan barang dagangan seperti toko baju dibawah ini yang memanfaatkan jalur pejalan kaki sebagai lahan jualan mereka.

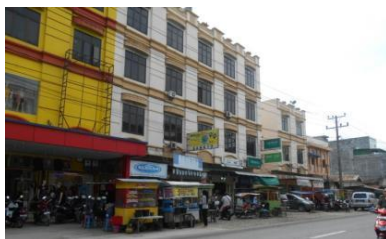
Gambar 16. Kondisi Eksisting Jalur Pejalan Kaki pada Segmen II Koridor Sei Rampah

Namun jalur pejalan kaki pada ruko baru ini juga kurang efisien dikarenakan banyak pedagang kaki lima berjualan pada lahan yang seharusnya digunakan sebagai jalur pejalan kaki ini (Gambar 16).

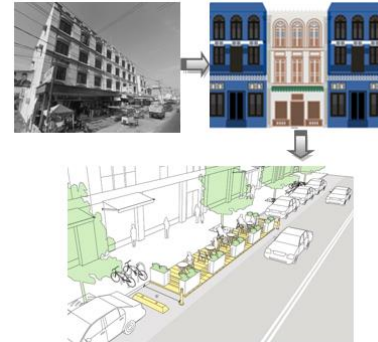
Gambar 17. Ilustrasi Rencana Pedestrian Segmen II

Untuk penataan jalur pejalan kaki berdasarkan aktivitas pengguna koridor pada segmen II sebagai berikut (Gambar 17):

1. Kondisi pedestrian yang sudah cukup baik dari segi material dan juga ukurannya yang lebar, perlu ditata kembali dengan menambahkan rambu atau pelengkap jalan

- lainnya sehingga memberikan kenyamanan untuk pejalan kaki termasuk disabilitas.
2. Masalah yang timbul dari PKL yang berjualan di area pedestrian dapat diberi ruang khusus untuk dagangan mereka serta sekaligus memberi area duduk pada kawasan pedestrian.

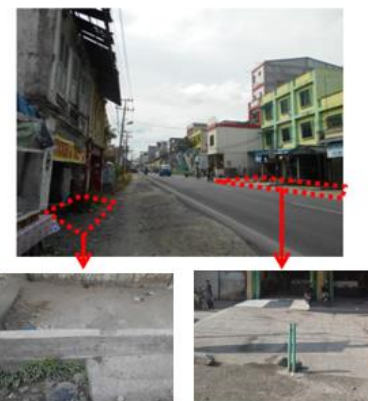
Gambar 18. Kondisi Eksisting Jalur Pejalan Kaki pada Segmen III Koridor Sei Rampah

Bagian segmen III terdiri dari bangunan baru dan ada juga beberapa ruko yang masih merupakan bangunan ruko lama pecinan, maka isu yang terjadi pada segmen ini yaitu jalur pejalan kaki yang sudah tertata cukup baik pada bangunan baru, namun pada bangunan ruko lama pecinan mempunyai kondisi yang rusak (Gambar 18).
