PENATAAN JALUR PEJALAN KAKI BERDASARKAN AKTIVITAS PENGGUNA KORIDOR PADA KORIDOR SEI RAMPAH

Dwira Nirfalini Aulia¹, Fabiani Novitasari²

^{1,2}Program Studi Magister Teknik Arsitektur Fakultas Teknik Universitas Sumatera Utara
Jl. Perpustakaan St. J07 Building, Medan, 20155, Indonesia
Email: ¹dwira_aulia@yahoo.com, ²fabianinovitasarii@gmail.com

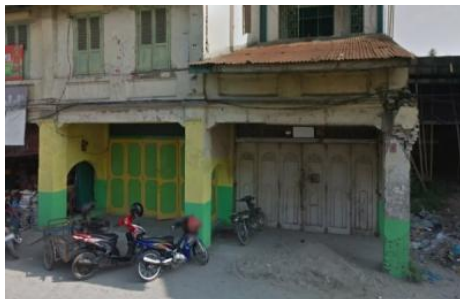
Gambar 3. Jalur Pejalan Kaki pada Ruko Lama Koridor Sei Rampah

Koridor Sei Rampah dipenuhi oleh bangunan ruko lama yang mengadaptasikan arsitektur pecinan dan beberapa bangunan ruko yang telah dibangun menjadi lebih modern. Menurut hasil penelitian, pada sirkulasi pejalan kaki bagian bangunan ruko lama pecinan tidak memiliki sirkulasi pejalan kaki yang baik. Pedestrian yang ada di halaman depan bangunan banyak yang sudah pecah dan berlubang sehingga membuat pejalan kaki tidak nyaman untuk melintasinya (Gambar 3).

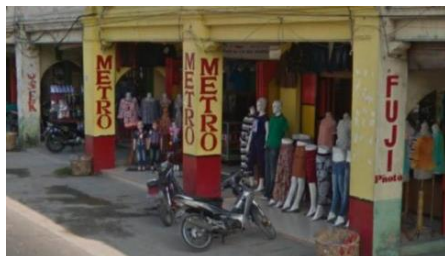
Gambar 4. Jalur Pejalan Kaki yang Dimanfaatkan sebagai Etalase Pajangan

Selain itu, jalur pejalan kaki juga dimanfaatkan toko sebagai etalase pajangan barang dagangan seperti toko baju sebagai lahan jualan mereka (Gambar 4).

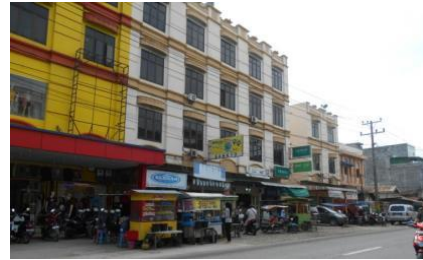
Gambar 5. Jalur Pejalan Kaki pada Ruko Baru Koridor Sei Rampah

Pada bagian ruko yang baru, jalur pejalan kaki sudah bisa dimanfaatkan karena kondisi pedestriannya yang sudah baik. Namun jalur pejalan kaki pada ruko baru juga kurang efisien

dikarenakan banyak pedagang kaki lima berjalan pada lahan yang seharusnya digunakan sebagai jalur pejalan kaki ini (Gambar 5).

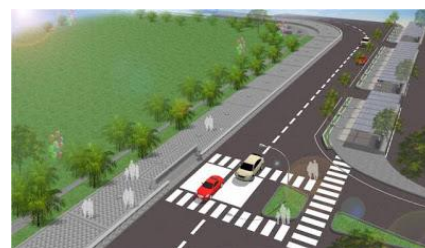
Gambar 7. Konsep Sirkulasi Pejalan Kaki di Kota

Sirkulasi pejalan kaki direncanakan untuk bisa dilalui oleh semua anggota masyarakat termasuk para penyandang cacat. Selain itu dilengkapi dengan perabot jalan seperti lampu, tempat sampah tempat duduk, halte, papan reklame dan lain lain. Pada jalur pedestrian, trotoar dilengkapi dengan jalur untuk penyandang cacat dengan material *guiding block* yang bertekstur kasar (Gambar 7).

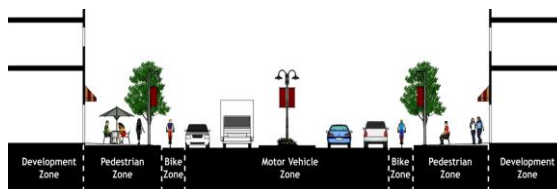
Gambar 9. Penampang Melintang Koridor Jalan Michigan

Seperti pada koridor Jalan Michigan, Amerika Serikat, pejalan kaki memerlukan tempat untuk berjalan aman dan nyaman, rencana ini lebih ditempatkan pada Jalan Lyon dibatasi ruang dan lalu lintas yang padat. Pendekatan ini menunjukkan bahwa lingkungan untuk pejalan kaki, pengendara sepeda, dan transit pengendara sering diabaikan, membuat jalan kurang aman dan tidak nyaman bagi pejalan kaki. Pemerintah memberikan perhatian khusus kepada perbaikan untuk pejalan kaki. Berbagai fasilitas disertakan di standar untuk rencana review untuk pengendara sepeda, pejalan kaki, dan tempat penyimpanan sepeda.

Beberapa blok sepanjang koridor jalan Michigan cukup nyaman dimana pejalan kaki dilindungi dari lalu lintas dengan taman pada lansekap.

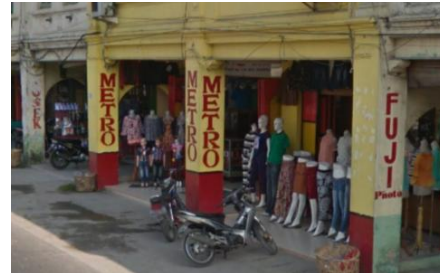
Gambar 12. Kondisi Eksisting Jalur Pejalan Kaki pada Segmen I Koridor Sei Rampah

Selain itu, jalur pedestrian ada yang dimanfaatkan toko sebagai etalase pajangan barang dagangan seperti toko baju dibawah ini yang memanfaatkan jalur pejalan kaki sebagai lahan jualan mereka.

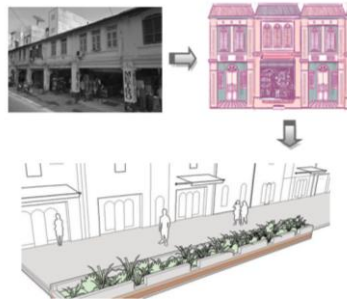
Gambar 14. Ilustrasi Rencana Pedestrian Segmen I

2. Segmen I yang dipenuhi dengan bangunan ruko lama pecinan, jalur pedestriannya berada dibawah lorong bangunannya ditata ulang dengan menggunakan material yang baik yang bisa dilalui oleh orang umum termasuk disabilitas dan dipasang kerb jalan sehingga fasilitas pejalan kaki lebih tinggi dari permukaan jalan (Gambar 14).

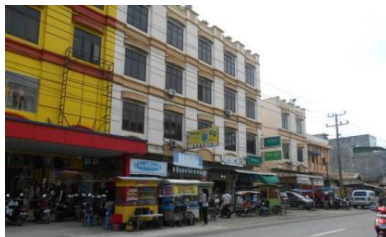
Gambar 16. Kondisi Eksisting Jalur Pejalan Kaki pada Segmen II Koridor Sei Rampah

Namun jalur pejalan kaki pada ruko baru ini juga kurang efisien dikarenakan banyak pedagang kaki lima berjualan pada lahan yang seharusnya digunakan sebagai jalur pejalan kaki ini (Gambar 16).

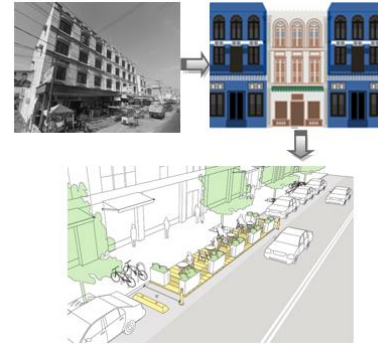
Gambar 17. Ilustrasi Rencana Pedestrian Segmen II

Untuk penataan jalur pejalan kaki berdasarkan aktivitas pengguna koridor pada segmen II sebagai berikut (Gambar 17):

1. Kondisi pedestrian yang sudah cukup baik dari segi material dan juga ukurannya yang lebar, perlu ditata kembali dengan menambahkan rambu atau pelengkap jalan

- lainnya sehingga memberikan kenyamanan untuk pejalan kaki termasuk disabilitas.
2. Masalah yang timbul dari PKL yang berjualan di area pedestrian dapat diberi ruang khusus untuk dagangan mereka serta sekaligus memberi area duduk pada kawasan pedestrian.

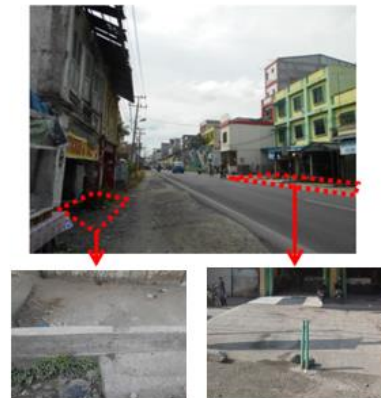
Gambar 18. Kondisi Eksisting Jalur Pejalan Kaki pada Segmen III Koridor Sei Rampah

Bagian segmen III terdiri dari bangunan baru dan ada juga beberapa ruko yang masih merupakan bangunan ruko lama pecinan, maka isu yang terjadi pada segmen ini yaitu jalur pejalan kaki yang sudah tertata cukup baik pada bangunan baru, namun pada bangunan ruko lama pecinan mempunyai kondisi yang rusak (Gambar 18).
