KARAKTER SPASIAL KORIDOR JALAN KAWASAN KAMPUS DALAM KONTEKS URBAN DESIGN DAN PERILAKU Studi Kasus: Koridor Jalan pada Kawasan Kampus UNSRI Bukit Besar

Fuji Amalia¹, Sakura Yulia Iryani²

^{1,2} Program Studi Arsitektur Universitas Sriwijaya

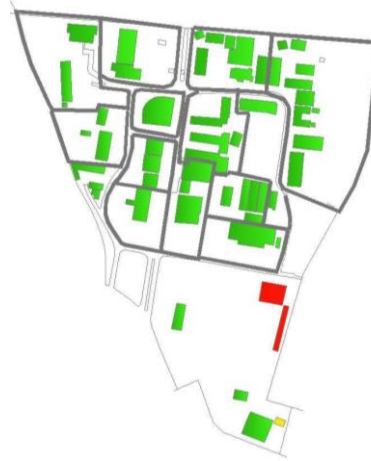
Gambar 4. Sketsa bentukan masa pada kawasan kampus UNSRI Bukit Besar

Bentukan masa dominasi persegi dengan rasio *coverage* tanah yang cukup ideal (Gambar 4).

Kondisi setting fisik sosok dan bentukan massa bangunan di jalan Lingkungan UNSRI cukup tertata karena ketinggian bangunan yang hampir sama (tidak lebih dari 3 lantai, kecuali tower fakultas hokum), dengan KDB yang tidak melebihi anjuran peraturan daerah.
