KARAKTER FASAD SUATU KELOMPOK BANGUNAN RUKO CINA MELAYU PADA KORIDOR JALAN JAMIN GINTING PANCUR BATU

Almira Raissa¹, Beny O.Y Marpaung²

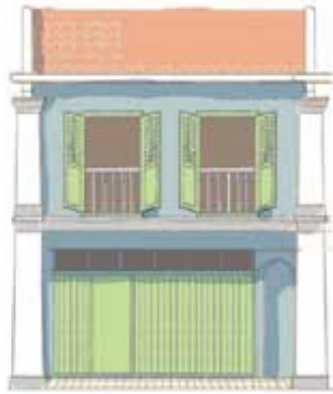
Gambar 3. *Early Shophouse Style* di Singapura

gingting Pancur Batu memiliki kemiripan dengan bangunan ruko di Singapore yang diklasifikasikan sebagai *early shophouse style* tahun 1840-1900 yang dinobatkan sebagai bangunan yang dikonservasi dan dipreservasi oleh Pemerintah Singapura (Gambar 3) (Urban Redevelopmen Authority, 2011).

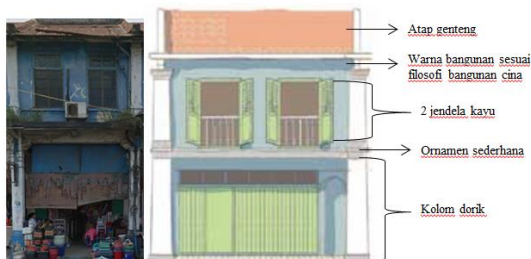
Gambar 5. Perbandingan Detail Bangunan Eksisting dengan Studi Banding

Hasil dokumentasi keadaan eksisting tersebut kemudian dibuat perbandingan dengan kajian studi literatur *early shophouse* di Singapura (Gambar 5).

Secara umum, *early shophouse* adalah bangunan ruko dengan 2 lantai dan memiliki kolom dorik. Bangunan ruko dengan tipe ini memiliki ornament yang sedikit. Bangunan ini memiliki dua jendela kayu pada lantai atas dan kanopi dengan material genteng. Umumnya karakter bangunan ini mengandung unsur-unsur keberuntungan sesuai dengan filosofi bangunan cina, karakter ini sering dituangkan dalam pewarnaan bangunan.

Kondisi fisik kelompok bangunan ruko Cina Melayu pada koridor Jalan Jamin Ginting Pancur Batu tidak banyak mengalami perubahan bentuk, hanya saja dirusak oleh penempatan *signage* yang tidak beraturan dan warna bangunan yang tidak dirawat oleh pemilik. Oleh karena itu, perlu dilakukannya pelestarian

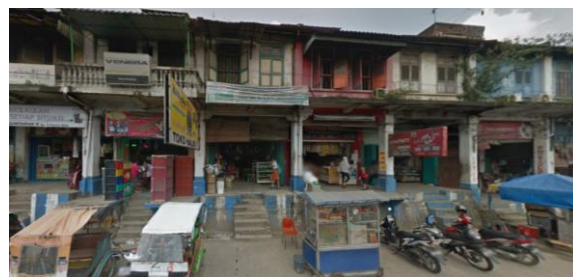
Gambar 6 Warna Bangunan Deretan Ruko Cina Melayu di Pancur Batu

Dari hasil penelitian yang dilakukan terhadap deretan bangunan ruko cina melayu ditemukan beberapa permasalahan terkait warna bangunan yang sudah mulai pudar dan tidak serasi dengan bangunan-bangunan ruko disebelahnya serta kerusakan elemen-elemen bangunan yang mengganggu visual fasad bangunan ruko tersebut (Gambar 6).

Kondisi fasad bangunan seperti ini dapat menurunkan karakter visual pada koridor Jalan Jamin Ginting karena deretan bangunan ruko ini merupakan salah satu potensi yang dimiliki oleh koridor. Untuk meningkatkan karakter visual kawasan perlu memperhatikan keseragaman visual pada kelompok bangunan ruko Cina Melayu dapat dilakukan dengan mengadopsi warna-warna yang umum digunakan pada bangunan Cina (Gambar 7).

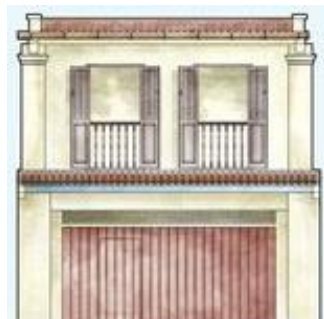
Gambar 9 Desain Jendela pada *Early Shophouse* di Singapura

Umumnya, jendela pada bangunan ruko cina dengan tipe *early shophouse* di Singapura memiliki dua buah jendela dengan material kayu.

Sebagai usaha dari pelestarian bangunan, jendela bangunan pada lantai 2 akan dikembalikan bentuknya seperti jendela pada bangunan ruko Cina di Singapura dengan tipe *early shophouse* (Gambar 9 dan 10).

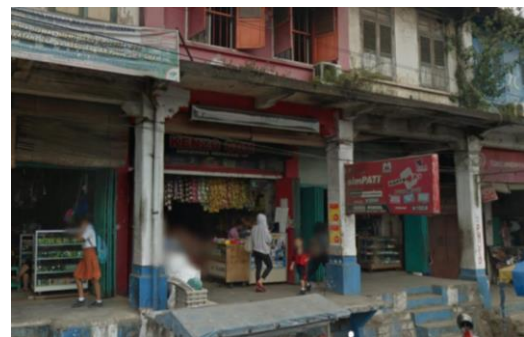
Gambar 11. Kolom pada Bangunan Ruko Cina Melayu di Pancur Batu Tampak Sudah Tidak Terawat

Bangunan ruko Cina melayu pada koridor Jalan Jamin Ginting Pancur Batu sudah memiliki kolom dorik sesuai dengan yang terdapat pada bangunan ruko tipe *early shophouse* di Singapura dan tidak terjadi perubahan bentuk dan struktur. Kolom dorik pada bangunan ruko cina melayu yang terdapat pada koridor Jalan Jamin Ginting Pancur Batu hanya memiliki kerusakan seperti batu-bata yang mengelupas dan warna yang memudar (Gambar 11).

Keadaan kolom dorik pada bangunan ruko Cina melayu yang sudah tidak terawat dan rusak sangat berpengaruh pada visual bangunan dan mempengaruhi karakter visual koridor. Untuk meningkatkan karakter visual koridor, peneliti mengadopsi kolom dorik yang

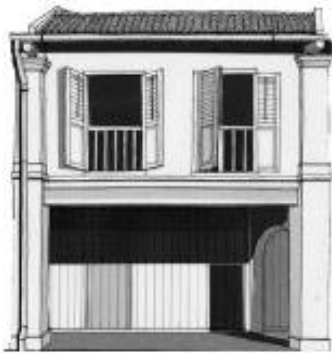
Gambar 12. Kolom Dorik yang Terdapat pada *Early Shophouse* di Singapura

digunakan pada bangunan-bangunan ruko di Singapura (Gambar 12 dan 13).
