KARAKTER FASAD SUATU KELOMPOK BANGUNAN RUKO CINA MELAYU PADA KORIDOR JALAN JAMIN GINTING PANCUR BATU

Almira Raissa¹, Beny O.Y Marpaung²

¹ Jurusan Arsitektur, Fakultas Teknik, Universitas Sumatera Utara

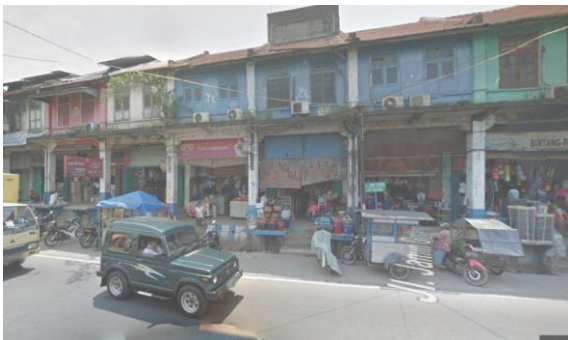
Gambar 2. Kondisi Fisik Fasad Bangunan Ruko Cina Melayu di Pancur Batu

Namun, seiring berjalannya waktu dan pengalihan pemilik bangunan menyebabkan fisik fasad ruko menjadi tidak terawat (Gambar 2).

Kondisi fisik bangunan ruko yang tidak terawat dapat dilihat melalui beberapa elemen bangunan seperti jendela dan dinding yang sudah rusak, keadaan tersebut menghilangkan karakter ruang sebagai sejarah pada koridor Jalan Jamin Ginting Pancur Batu. Karakter sosial budaya masyarakat melatarbelakangi bentuk fisik suatu lingkungan. Sehingga untuk mengetahui karakter ruang suatu kawasan sangat perlu mengkaji sekilas karakter non fisik yang melatarbelakangi pembentukan fisik suatu kelompok bangunan ruko Cina Melayu pada koridor Jalan Jamin Ginting Pancur Batu (Rapoport, 1977).

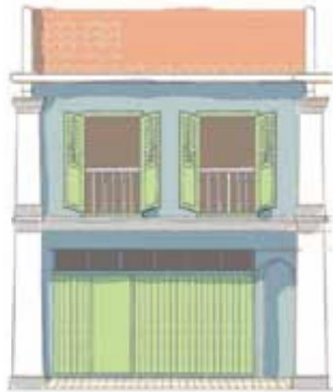
Gambar 3. *Early Shophouse Style* di Singapura

gingting Pancur Batu memiliki kemiripan dengan bangunan ruko di Singapore yang diklasifikasikan sebagai *early shophouse style* tahun 1840-1900 yang dinobatkan sebagai bangunan yang dikonservasi dan dipreservasi oleh Pemerintah Singapura (Gambar 3) (Urban Redevelopment Authority, 2011).

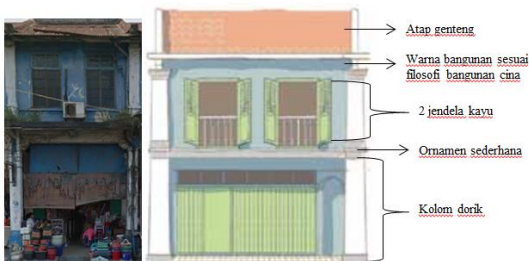
Gambar 5. Perbandingan Detail Bangunan Eksisting dengan Studi Banding

Hasil dokumentasi keadaan eksisting tersebut kemudian dibuat perbandingan dengan kajian studi literatur *early shophouse* di Singapura (Gambar 5).

Secara umum, *early shophouse* adalah bangunan ruko dengan 2 lantai dan memiliki kolom dorik. Bangunan ruko dengan tipe ini memiliki ornament yang sedikit. Bangunan ini memiliki dua jendela kayu pada lantai atas dan kanopi dengan material genteng. Umumnya karakter bangunan ini mengandung unsur-unsur keberuntungan sesuai dengan filosofi bangunan cina, karakter ini sering dituangkan dalam pewarnaan bangunan.

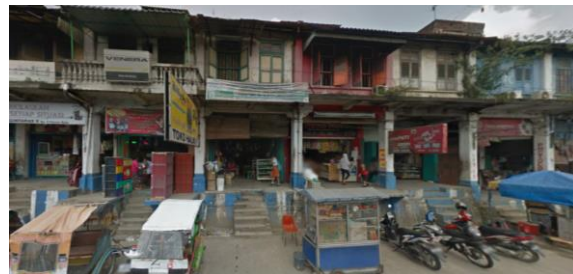
Gambar 6 Warna Bangunan Deretan Ruko Cina Melayu di Pancur Batu

Dari hasil penelitian yang dilakukan terhadap deretan bangunan ruko cina melayu ditemukan beberapa permasalahan terkait warna bangunan yang sudah mulai pudar dan tidak serasi dengan bangunan-bangunan ruko disebelahnya serta kerusakan elemen-elemen bangunan yang mengganggu visual fasad bangunan ruko tersebut (Gambar 6).

Kondisi fasad bangunan seperti ini dapat menurunkan karakter visual pada koridor Jalan Jamin Ginting karena deretan bangunan ruko ini merupakan salah satu potensi yang dimiliki oleh koridor, Untuk meningkatkan karakter visual kawasan perlu memperhatikan keseragaman visual pada kelompok bangunan ruko Cina Melayu dapat dilakukan dengan mengadopsi warna-warna yang umum digunakan pada bangunan Cina (Gambar 7).

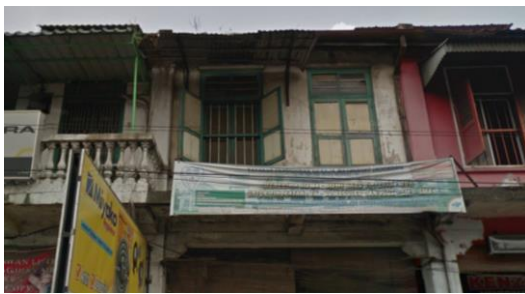
Gambar 8. Kondisi Fisik Bangunan Ruko Cina Melayu di Pancur Batu pada Bagian Jendela

Kondisi jendela bangunan ruko Cina melayu saat ini terlihat tidak terawat, hal ini disebabkan oleh rusaknya kayu yang digunakan sebagai material jendela dan tidak dirawat oleh pemilik ruko (Gambar 8).

Sebagai usaha dari pelestarian bangunan, jendela bangunan pada lantai 2 akan dikembalikan bentuknya seperti jendela pada bangunan ruko Cina di Singapura dengan tipe *early shophouse* (Gambar 9 dan 10).

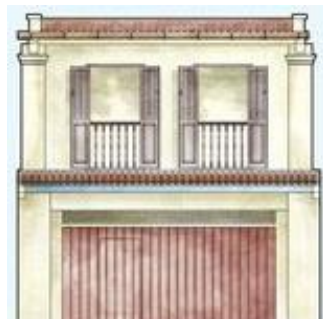
Gambar 9 Desain Jendela pada *Early Shophouse* di Singapura

Umumnya, jendela pada bangunan ruko cina dengan tipe *early shophouse* di Singapura memiliki dua buah jendela dengan material kayu.

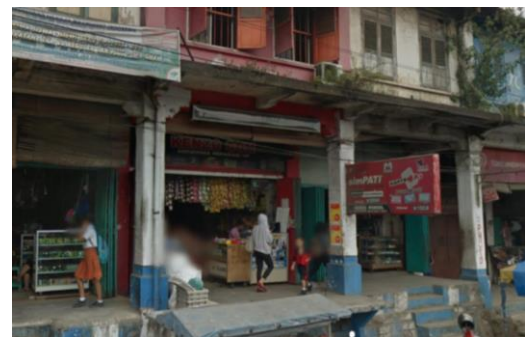
Gambar 11. Kolom pada Bangunan Ruko Cina Melayu di Pancur Batu Tampak Sudah Tidak Terawat

Bangunan ruko Cina melayu pada koridor Jalan Jamin Ginting Pancur Batu sudah memiliki kolom dorik sesuai dengan yang terdapat pada bangunan ruko tipe *early shophouse* di Singapura dan tidak terjadi perubahan bentuk dan struktur. Kolom dorik pada bangunan ruko cina melayu yang terdapat pada koridor Jalan Jamin Ginting Pancur Batu hanya memiliki kerusakan seperti batu-bata yang mengelupas dan warna yang memudar (Gambar 11).

Keadaan kolom dorik pada bangunan ruko Cina melayu yang sudah tidak terawat dan rusak sangat berpengaruh pada visual bangunan dan mempengaruhi karakter visual koridor. Untuk meningkatkan karakter visual koridor, peneliti mengadopsi kolom dorik yang

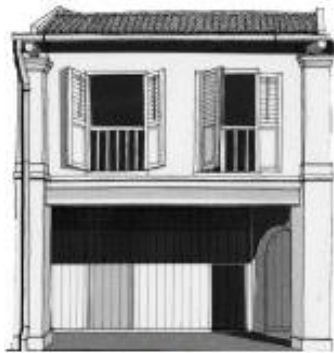
Gambar 12. Kolom Dorik yang Terdapat pada *Early Shophouse* di Singapura

digunakan pada bangunan-bangunan ruko di Singapura (Gambar 12 dan 13).

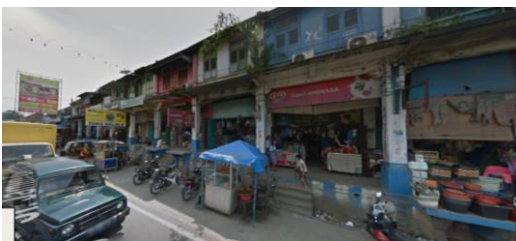
Gambar 14. Kondisi Bangunan Ruko Cina Melayu yang Ditutupi oleh Sistem Tata Informasi di Pancur Batu

Kondisi bangunan ruko saat ini yang ditutupi oleh sistem tata informasi yang terkesan semraut dan sangat mengganggu visual koridor Jalan Jamin Ginting Pancur Batu (Gambar 14).

Jika bangunan digunakan sebagai bangunan komersial, penggunaan *signage system* dianggap sangat penting. Bangunan ruko cina melayu yang mengadopsi prinsip *adaptive reuse* akan tetap digunakan sebagai bangunan

komersial seperti kondisi eksisting, namun penempatan *signage system* tidak boleh merusak dan menghalang fasad bangunan ruko cina melayu. Penempatan *signage* bisa pada area kosong pada bagian atas lantai (gambar 15).
