PEREMAJAAN FASAD ARSITEKTUR RUKO PECINAN UNTUK MEMPERKUAT CITRA VISUAL PADA KORIDOR SEI RAMPAH

ABSTRAK

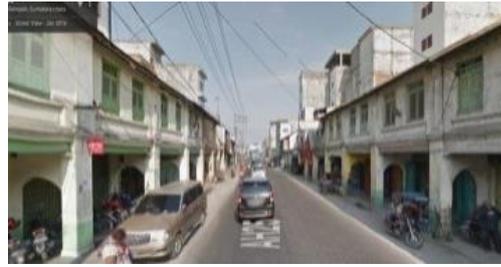
Gambar 1. Ruko Pecinan Koridor Sei Rampah

Oleh karena itu, dari kondisi yang ada maka di perlukannya kajian lebih lanjut terkait peremajaan fasad bangunan ruko lama (pecinan) yang memiliki nilai historis dan acuan untuk mendesain fasad ruko yang baru. Sehingga nantinya hasil dari analisis yang diperoleh dapat memberikan gambaran yang lebih memperkuat citra visual koridor Sei Rampah yang hampir punah (Gambar 1).

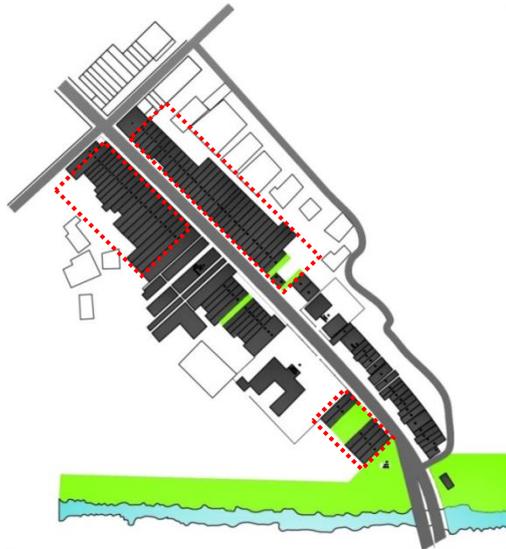
Gambar 2. Peta Eksisting Ruko Lama (Pecinan) Koridor Sei Rampah

visual dengan gaya arsitektur ruko pecinan sebagai bangunan *mixed-use*. Analisa dapat diamati dari fasad bangunan ruko pecinan (Gambar 2).

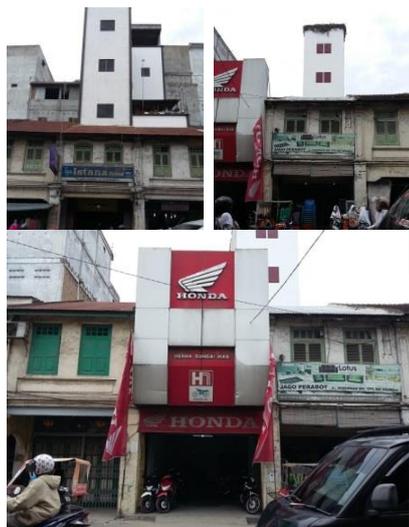
Renovasi penambahan lantai di atas ruko lama (pecinan) dan perubahan fasad yang tidak mempertimbangkan desain fasad sebelumnya (Gambar 3).

Gambar 3. Kondisi Eksisting Penambahan dan Perubahan Fasad Ruko Lama

Dalam kondisi bangunan ruko lama (pecinan) yang terlampir, terlihat bahwa belum sesuai dalam Peraturan Pemerintah No.36 tahun 2005 tentang bangunan gedung sebagai berikut:

1. Penampilan bangunan mempertimbangkan kaidah-kaidah estetika bentuk, karakteristik arsitektur, dan lingkungan yang ada di sekitarnya.
2. Penampilan bangunan gedung di kawasan cagar budaya, harus dirancang dengan mempertimbangkan kaidah pelestarian.

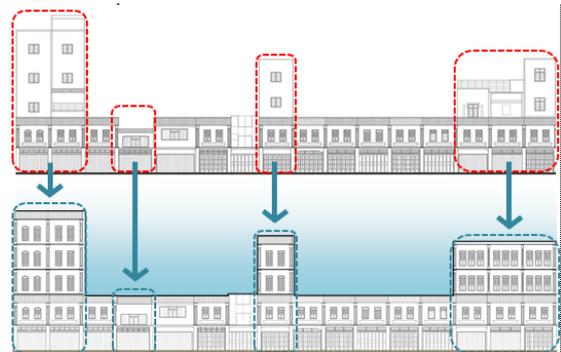
Adapun Arahana desain fasad pada renovasi penambahan lantai bangunan di atas ruko lama dengan menyesuaikan desain fasad sebelumnya (Gambar 4).

Gambar 4. Hasil Arahana Fasad

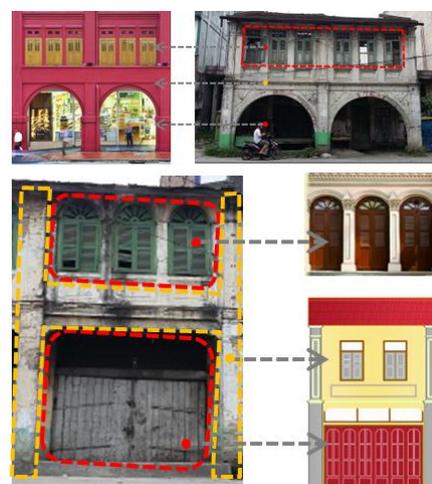
Peremajaan bangunan ruko lama yang tidak terawat, dengan memperbaiki jendela yang telah rusak dan memberikan warna baru, agar tidak terkesan kumuh. Memperbaiki/mengganti material atap, pintu dan memberi warna cat baru pada pintu, dinding dan kolom bangunan ruko, sebagai wujud pelestarian ruko pecinan sebagai citra visual koridor Sei Rampah (Gambar 5).

Gambar 5. Peremajaan Fasad Bangunan Ruko Pecinan

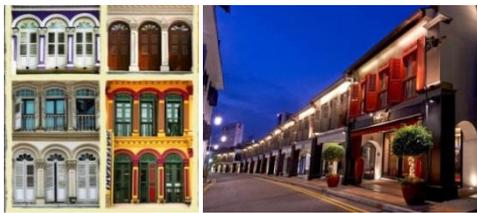
Dari pola yang ada maka seharusnya diterapkan pada pola renovasi penambahan lantai, agar masih memberi kesinambungan pola dan *style* bangunan yang masih mempertahankan kelestarian bangunan ruko pecinan. Berikut gambar studi banding sejenis (Gambar 7).

Gambar 7. *Shophouse Singapore* (Perulangan Pola dengan Gaya Arsitektur Cina)

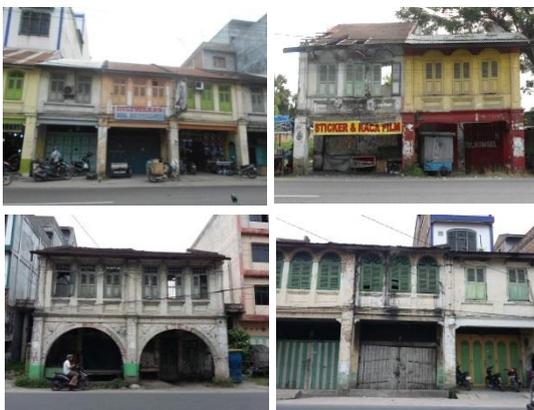
Ruko yang tidak terawat (terkesan kumuh), seperti pengelupasan lapisan dinding/memudarnya warna dinding ruko dan kerusakan fisik bangunan (Gambar 8).

Gambar 8. Kondisi Eksisting Ruko Lama

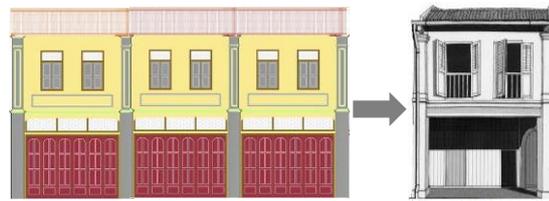
Perlunya pelestarian bangunan historis yang tidak terawat dengan memberi warna baru pada fasad bangunan agar tidak terkesan kumuh. Misalnya memberikan warna yang sama pada deretan bangunan ruko pecinan (Gambar 9).

Gambar 9. Warna Fasad Baru (Koridor Sei Rampah) dan *Shophouse Style (Early 1840 – 1900) Singapore*

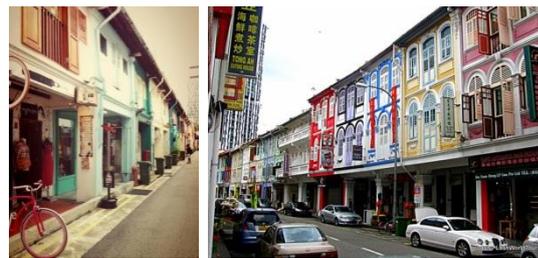
Penetapan konsep pewarnaan bangunan *Shophouse* yang berirama menghilangkan kesan monoton pada fasad bangunan yang memiliki kesamaan bentuk bangunan. Berikut ini gambar studi banding sejenis (Gambar 10).

Gambar 10. Warna Fasad *Shophouse Style Singapore*
