ANALISIS *ENGINE* TIDAK BISA *RUNNING* PADA UNIT *DUMP TRUCK* HOWO 371

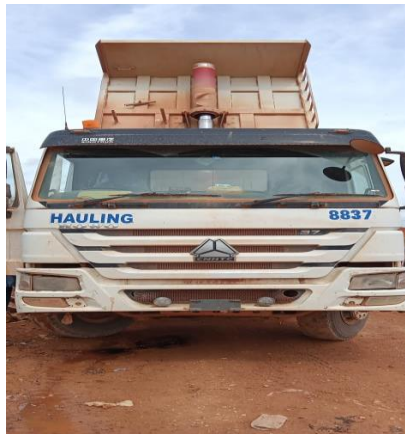
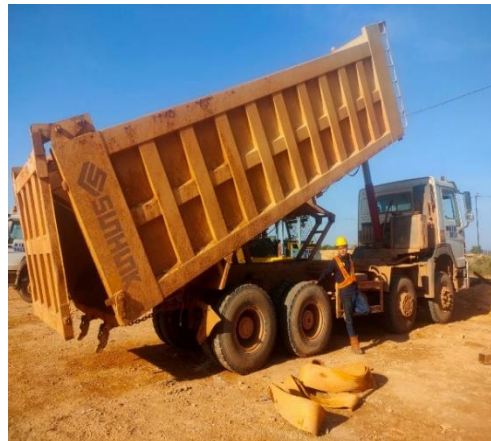
Gambar 1. Unit *Dump Truck* Howo 371

Dump truck howo 371 merupakan alat berat yang berfungsi untuk mengangkut atau memindahkan material pada jarak menengah sampai jarak jauh (> 500 m). Material yang di angkut atau dipindahkan berupa bauksit yang di bantu oleh alat pemuat seperti *excavator* atau *loader*. Untuk membongkar muatan material dari bak *dump truck* howo 371 agar terbuka menggunakan bantuan sistem hidrolik.

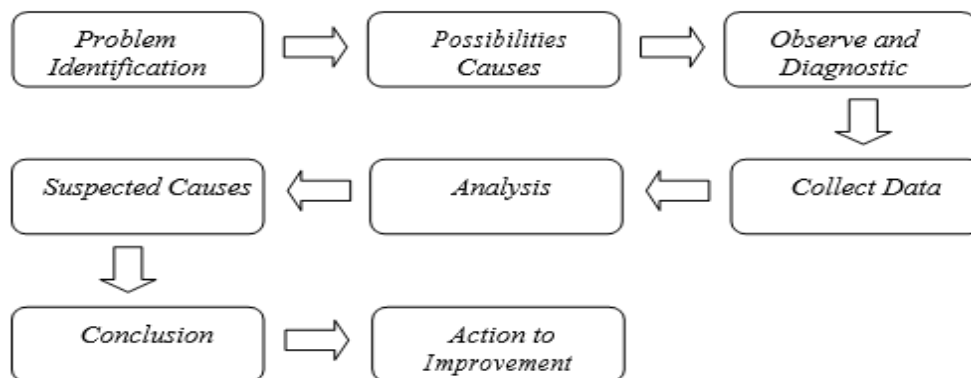
Gambar 2. Delapan Step *Troubleshooting*

Untuk menyelesaikan permasalahan yang terjadi pada unit *dump truck* howo 371 maka menggunakan metode *8 step troubleshooting* seperti yang terlihat pada gambar 2 berikut ini.

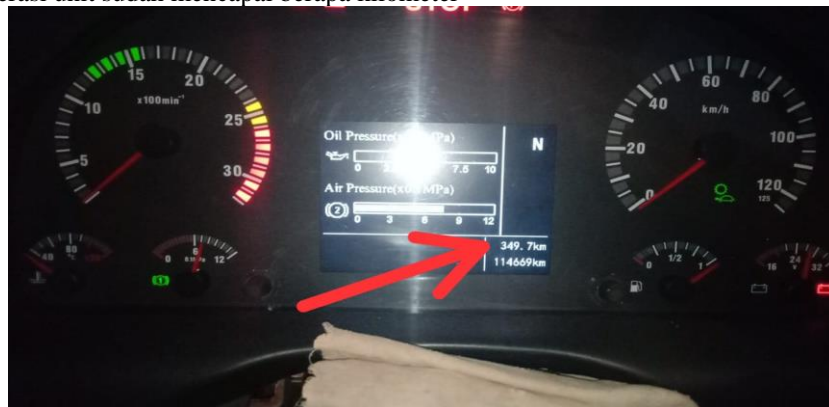
Gambar 3. Pemeriksaan Monitor Panel

Pada pemeriksaan awal dilakukan pengecekan pada monitor panel secara visual untuk melihat dan mencatat jangkauan operasi unit sudah mencapai berapa kilometer

Berdasarkan hasil pengumpulan data maka dapat di analisis bahwa awal pengecekan pada monitor panel sudah menunjukkan angka 500 + 349,7 km namun tidak ada data atau catatan telah dilakukannya perawatan berkala. Hal ini berpotensi akan terjadinya kerusakan atau masalah pada komponen *engine*. Hasil pemeriksaan menunjukkan bahwa ditemukan beberapa komponen yang mengalami masalah berupa adanya sumbatan atau kotoran yang besar kemungkinan berasal dari bahan bakar (*solar*) yang digunakan tidak standar (kualitas nya tidak bagus) sehingga komponen yang tersumbat tersebut harus diganti dengan yang baru seperti: *water separator* dan *fuel filter* karena tidak bisa dilakukan pembersihan atau sesuai *shop manual* sementara *nipple* dan *feed pump* masih bisa dilakukan pembersihan.

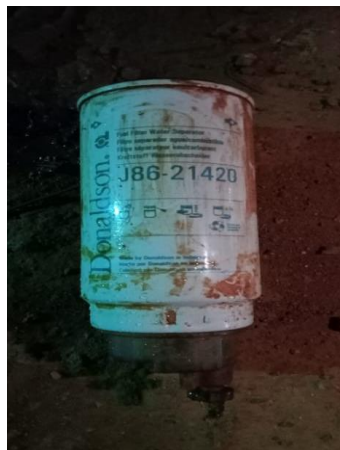
Gambar 4. Pemeriksaan *Water Separator*

Dilakukan pemeriksaan terhadap kondisi *water separator*, apakah masih bagus atau tidak

1. Penyebab utama dari terjadinya *engine* tidak bisa *running* adalah penggunaan kualitas bahan bakar yang tidak bagus atau tidak standar dan tidak dilakukannya perawatan berkala pada saat sudah mencapai 500 km sehingga terjadi penyumbatan pada komponen-komponen sistem bahan bakar (*fuel system*)
2. Untuk mengatasi masalah tersebut maka dilakukan tindakan perbaikan (*action to improve*) berupa:
 - a. Pembersihan pada *nipple* dengan cara menyemprotkan cairan WD40 lalu dipasang kembali
 - b. Pembersihan pada *feed pump* dengan cara menyemprotkan cairan WD40 lalu dipasang kembali
 - c. Penggantian komponen *fuel filter* dan *water separator* dengan yang baru sesuai standarnya

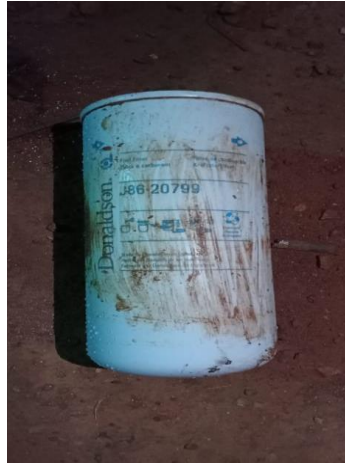
Gambar 5. Pemeriksaan Fuel Filter

Dilakukan pemeriksaan secara visual terhadap kondisi *fuel filter* untuk mengetahui adanya penyumbatan atau tidak.

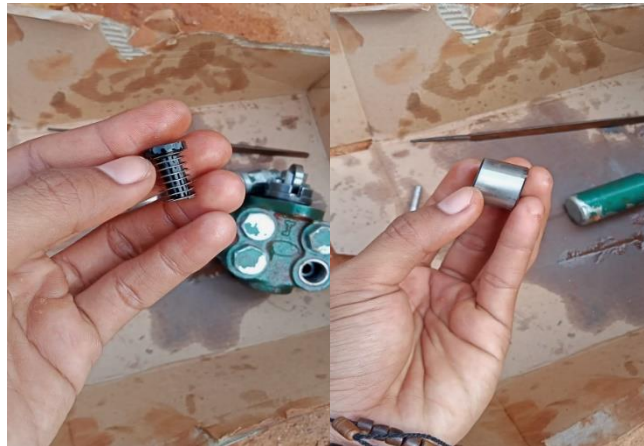
Gambar 6. Pemeriksaan Feed Pump

Dilakukan pemeriksaan pada komponen *feed pump*, yaitu *valve feed pump spring valve*, dan *piston feed pump* untuk mengetahui sudah terjadi keausan atau belum.

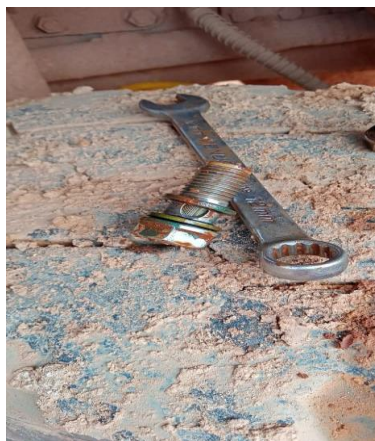
Gambar 7. Pemeriksaan Nipple

Dilakukan pemeriksaan secara visual untuk mengetahui kondisi *nipple* tersumbat kotoran atau tidak

Berdasarkan hasil pemeriksaan dan analisis maka dapat diketahui penyebab utama dari *engine* tidak bisa *running* adalah penggunaan kualitas bahan bakar (solar) yang tidak bagus atau tidak standar sehingga terjadinya penyumbatan pada komponen-komponen sistem bahan bakar (*fuel system*) terutama pada *nipple* sebagai jalur bahan bakar dari *fuel filter* menuju *injection pump*.

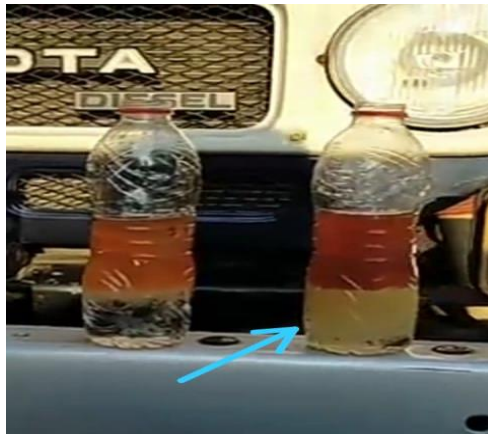
Gambar 8. Pemeriksaan Bahan Bakar (*Fuel*)

Dilakukan pemeriksaan bahan bakar dalam hal ini adalah solar untuk mengetahui kualitasnya bagus atau tidak dengan cara mencampurkan air dan solar yang berada di dalam botol lalu di kocok. Jika kualitas solar bagus

maka air tidak akan tercampur dengan solar namun jika air tercampur dengan solar maka kualitasnya tidak bagus.

Berdasarkan hasil analisis dapat diketahui dugaan penyebab terjadinya *engine* tidak bisa *running* pada unit *dump truck* howo 371 adalah bahan bakar (*solar*) yang digunakan tidak sesuai standar (kualitas nya tidak bagus) sehingga tidak bisa disalurkan pada sistem bahan bakar (*fuel system*) karena terjadinya penyumbatan terutama pada *nipple* yang merupakan jalur bahan bakar (*solar*) dari *fuel filter* menuju *injection pump* dan tidak dilakukannya perawatan secara berkala pada 500 km.
